2. Klimaschutz-Teilkonzept für 34 Sakralgebäude der Lippischen Landeskirche 2018

Ergebnisse der Untersuchung des energetischen Zustandes und Sanierungsbedarfs von 32 Kirchen und 2 Kapellen in 28 Gemeinden zwischen Januar und Juli 2018

Fassung 17.07.2018

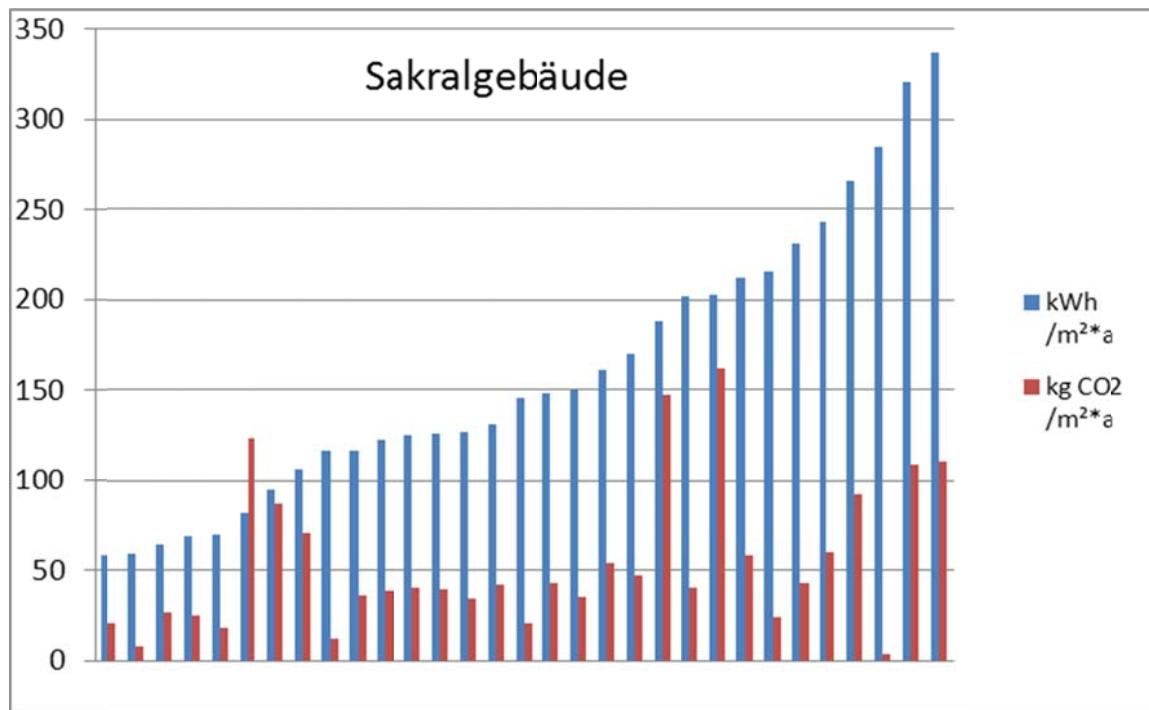
Diagramm 1: Spezifischer Heizenergieverbrauch und spezifische CO₂-Emissionen der untersuchten 34 Sakralgebäude

Das folgende Diagramm zeigt die spezifischen Heizwärmeverbräuche und resultierenden CO₂-Emissionen der untersuchten Sakralgebäude. Die blauen Balken zeigen den spezifischen Heizenergieverbrauch, die roten Balken die spezifischen CO₂-Emissionen im jeweils letzten Abrechnungsjahr 2016 oder 2017. Die Balkenreihe ist nach Höhe des Heizenergieverbrauchs sortiert.

Die Werte des spezifischen Heizenergieverbrauchs liegen zwischen 59 und 338 kWh/m²*a. Sie unterscheiden sich um den Faktor 5,7. Dabei handelt es sich nicht um absolute Werte, die mit der Größe der Kirche korrelieren, sondern um von der Größe des Gebäudes unabhängige spezifische Werte pro Quadratmeter Nutzfläche. Die extrem weite Spreizung ist nicht ganz nachvollziehbar. Gründe mögen sein:

Die klimarelevanten spezifischen CO₂-Emissionen sind im obigen Diagramm mit roten Balken eingezeichnet. Sie schwanken zwischen 3 und 162 kg/m²*a, mithin um den Faktor 54. Die Spreizung resultiert aus den extrem niedrigen CO₂-Emissionen der Detmolder Fernwärme, welche tatsächlich CO₂-frei ist und aus hohen Werten von Kirchen mit intensiver konventioneller Beheizung mit Öl oder Gas und hohem Stromverbrauch.

Besonders hohe Werte des spezifischen Heizwärmeverbrauchs von über 200 kWh/m²*a haben die Dorfkirche in Augustdorf (338), die Kirche in Hillentrup (321), die Friedenskirche in Detmold (288), die Christuskirche in Detmold (266), sowie die Kirchen in Horn (243), Helpup (202) und Hohenhausen (212). Zur Erläuterung siehe deren jeweilige Einzelberichte.

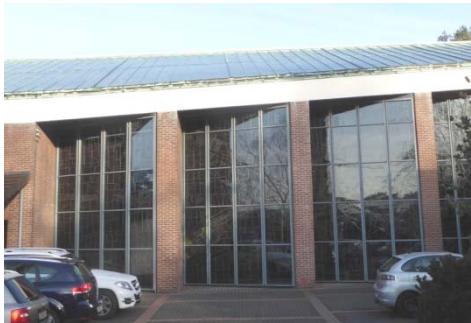
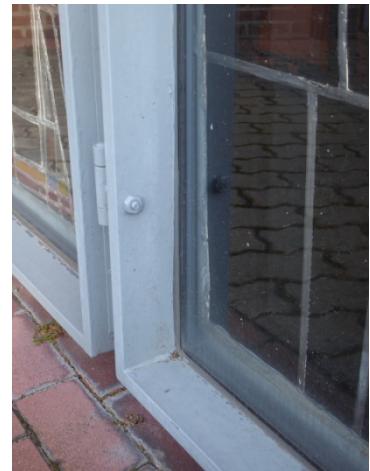
4.3.1. Militärikirche Augustdorf

Die 1962 gebaute Militärikirche hatte ursprünglich nur großformatige Einfach-Bleiglasfenster in Stahlrahmen, die sich als kalt und wenig widerstandsfähig gegen Wind und Vandalismus erwiesen. Nachgerüstet wurden großformatige Außenfenster mit Starkverglasung in Stahlflügeln und separatem vorgestelltem Stahlgestell, die zu Reinigungszwecken nach außen geöffnet werden können.

Da sie hinterlüftet und nicht Infrarot reflektierend beschichtet sind, bewirken sie leider nur eine geringe Verbesserung des Wärmeschutzes. Der U-Wert beträgt knapp unter 5 W/m²K. Gestalterisch wirken sie wegen angepasster Proportionen nicht störend, die Sicherheitsfunktion wird voll erfüllt.

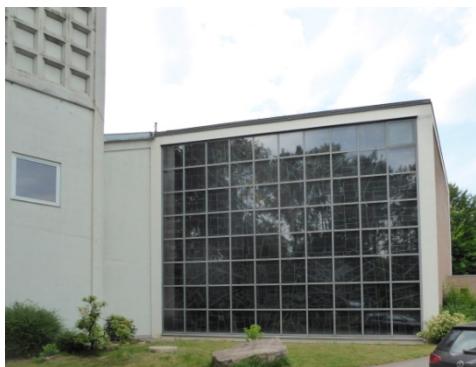
4.3.2. Ev.-luth. Sankt-Michael-Kirche in Detmold-Hiddesen

Die 1966 gebaute St. Michael-Kirche in Detmold-Hiddesen hat mehrere große Glasfensterfronten. Diese bestehen aus einer tragenden Stahlrahmenkonstruktion mit etwa 10 cm Tiefe, an der innenseitig die farbige Bleiverglasung und außenseitig eine Vorsatzscheibe aus 2-Scheiben-Isolierglas befestigt sind. Die Flügel sind nicht zu öffnen. Die Wärmedämmwirkung ist relativ gut. Der U-Wert dürfte um $2,5 \text{ W/m}^2\text{K}$ betragen. Leider bilden die durchgehenden Stahlprofile starke Wärmebrücken.

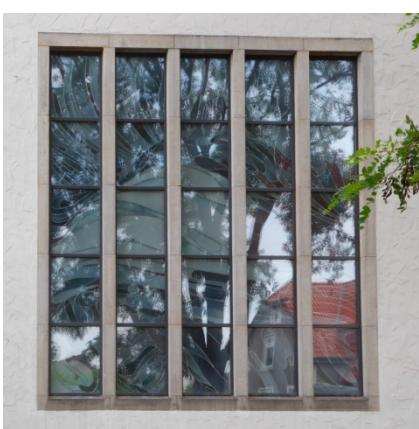
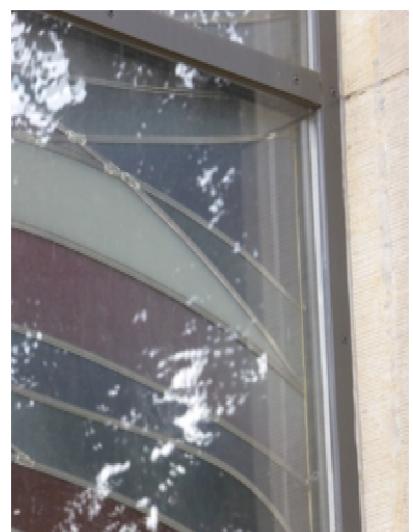
4.3.3. Ev.-ref. Kirche in Detmold-Hiddesen

Die ev.-ref. Kirche in Detmold Hiddesen, Bj. 1951 hat hinter dem Altar ein von Kunststeinstreben unterteiltes Fensterband sowie einzelne kleinere Fenster. Ursprünglich war überall nur eine einfache Bleiverglasung eingebaut. Die Fenster hatten einen U-Wert um $5 \text{ W/m}^2\text{K}$ und waren kalt. Sie wurden im Jahr 2014 durch 2-Scheiben-Isolierverglasungen in filigranen Stahlrahmen ersetzt, deren innere Scheibe die alten Buntgasfenster sind. Der U-Wert dieser Fenster beträgt jetzt um $3 \text{ W/m}^2\text{K}$, sie sind zugleich robuster und pflegeleichter und bieten besseren Schallschutz. Hätte man außenseitig eine Scheibe mit Infrarot reflektierender Beschichtung eingesetzt, wären U-Werte unter $1,5 \text{ W/m}^2\text{K}$ möglich gewesen.

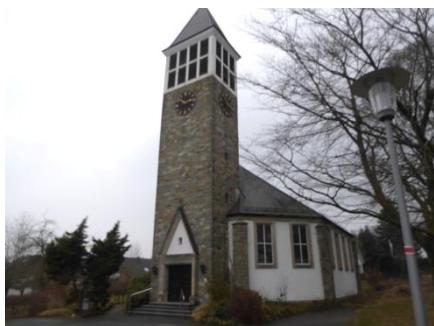
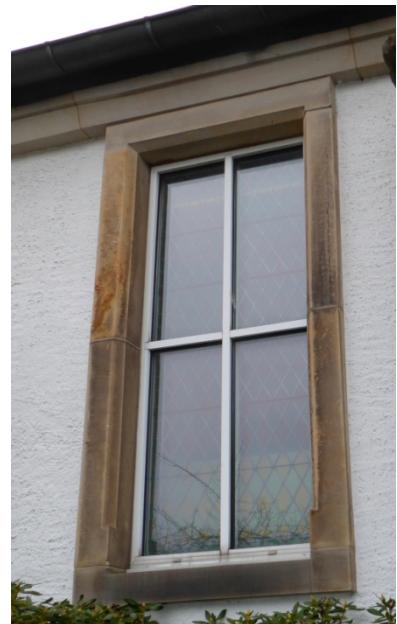
4.3.4. Ev.-ref. Kirche in Istrup

Die ev.-ref. Kirche in Istrup, Bj. 1952 mit weißer Putzfassade hatte ursprünglich weiße Holzfenster mit einfacher Bleiverglasung und U-Wert um $5 \text{ W/m}^2\text{K}$. Zur Reduzierung der Wärmeverluste wurden außenseitig weiße Kunststofffenster mit 2-Scheiben-isolierglas vorgebaut, die mit Sprossen in vier Felder geteilt wurden. Der U-Wert konnte damit auf etwa $2 \text{ W/m}^2\text{K}$ gesenkt werden. Mit 2-Scheiben-Wärmeschutzglas hätte er auf unter $1 \text{ W/m}^2\text{K}$ gesenkt werden können.

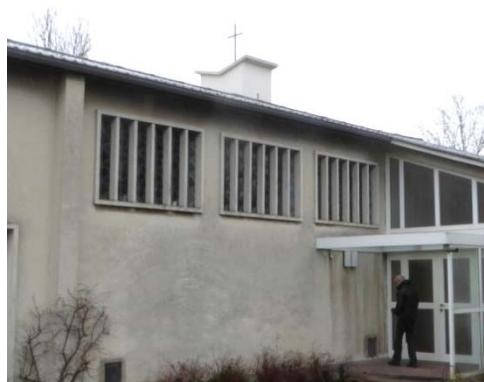
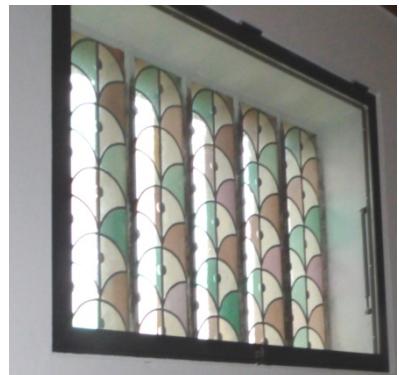
4.3.5. Ev.-ref. Kapelle Horn-Holzhausen

Die Kapelle in Horn-Holzhausen, Bj.1958 hat mehrere je ca. 4 m² große Fenster mit Beton-Zwischenstreben und einfacher farbiger Bleiverglasung. Der U-Wert betrug um 5 W/m²K. Hier wurden innenseitig einflügelige großflächige Vorsatzfenster mit Isolierverglasung davor gebaut, die oben angeschlagen sind und zu Wartungszwecken unten vorgeklappt werden können. Der Wärmedurchgang wurde dadurch um etwa 60 % reduziert. Der neue U-Wert beträgt ca. 2 W/m²K. mit beschichtetem 2-Scheiben-Wärmeschutzglas betrüge er nur 0,9 W/m²K.

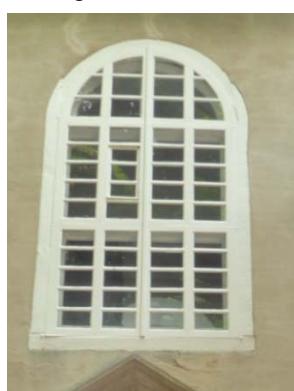
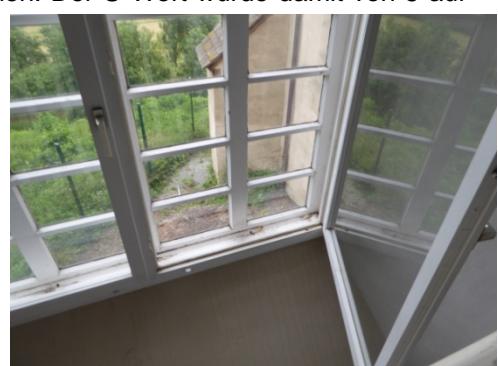
4.3.7. Ev.-ref. Schlosskirche Varenholz

Die 1682 gebaute Schlosskirche in Varenholz hatte ursprünglich nur Holz-Einfachfenster, die außenbündig in die über 1 m starken Bruchsteinwände montiert sind. Nachträglich wurden Innenflügel montiert, so dass Kastenfenster entstanden. Der U-Wert wurde damit von 5 auf etwa 3 W/m²K reduziert; wären die inneren Vorsatzfenster statt mit Einfachglas mit Wärmeschutzglas ausgeführt worden, wäre der U-Wert auf 0,9 W/m²K verringert worden. Durch den geringen Schlagregenschutz der Außenfenster und die Undichtheit der Innenflügel sowie fehlende Wasserabläufe kommt es im Zwischenraum teils zu Feuchteproblemen.

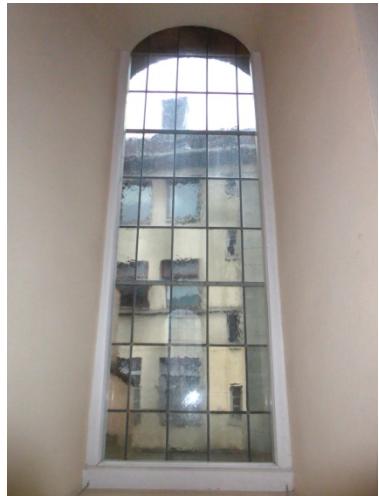
4.3.8 Ev.-ref. Kirche in Bösingfeld

In der Bösingfelder Kirche wurde im Chorraum, wo die Kaltluftströme als besonders unangenehm empfunden worden waren, innen vor das bunte Bleiglasfenster eine fest eingebaute Vorsatzscheibe mit Holzrahmen montiert., die deren U-Wert von vorher um 5 W/m^2 auf jetzt unter $3\text{ W/m}^2\text{K}$ verringert. Durch das große Glasformat fällt dies optisch kaum auf. Diese Nachrüstung wäre auch an den anderen Fenstern möglich. Bei Ausrüstung mit einer infrarot reflektierendem Einfachglas könnte ein U-Wert von 1,8, bei Ausrüstung mit 2-Scheiben-Wärmeschutzglas ein U-Wert von unter $1\text{ W/m}^2\text{K}$ erreicht werden.

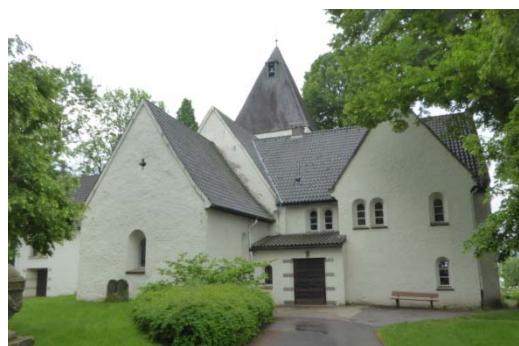
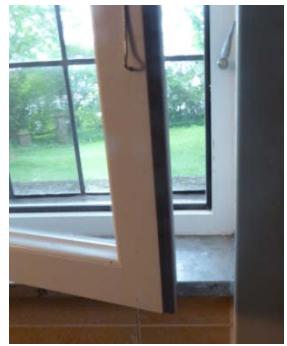
4.3.9. Ev.-ref. Kirche in Bad Meinberg

In der aus dem 12.Jh. stammenden Kirche in Bad Meinberg wurden mehrere Arten der energetischen Verbesserung von Fenstern realisiert.

An kleineren Fenstern mit Buntverglasung in den Nebenräumen und im Treppenhaus wurden innenseitig komplett Vorsatzfenster mit Wärmeschutzglas montiert (Bild rechts). Ihr U-Wert beträgt etwa $0,9\text{ W/m}^2\text{K}$.

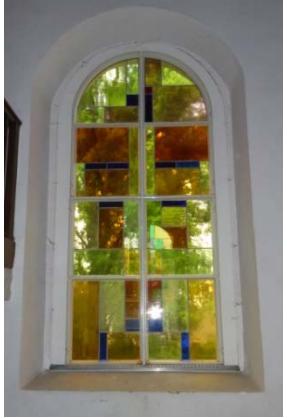
An größeren und unterteilten Holzfenstern mit einfacher Buntverglasung wurden innenseitig auf die Holzrahmen lose Vorsatzscheiben mit Dichtungen montiert, die nur von

kleinen Drehknaufen gehalten werden und abnehmbar sind. Die aus ESG gefertigten, entgrateten und mit infrarot reflektierender Beschichtung lieferbaren Vorsatzscheiben sind so filigran, dass sie kaum wahrgenommen werden. Sie reduzieren den U-Wert von vorher $5\text{ W/m}^2\text{K}$ auf 3 (ohne Beschichtung) oder auf $1,8\text{ W/m}^2\text{K}$ (mit Beschichtung). Zur luftdichten Montage benötigen sie an allen vier Seiten einen glatten Untergrund, auf den die dünne Dichtlippe aufgeklebt werden kann. Als Glashalter gibt es alternativ zu Drehknaufen auch Klappbeschläge, was die Reinigung im Zwischenraum erleichtert.

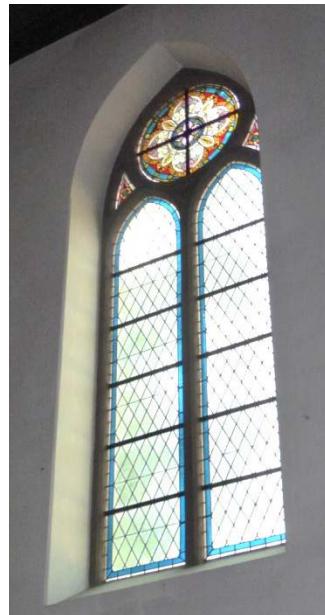
4.3.11 Ev.-ref. Kirche in Hillentrup

Die um 1900 gebaute Kirche in Hillentrup hat großformatige Bleiglasfenster in Steineinfassungen mit Rosetten, untere denen bei Beheizung der Kirche früher starke Kaltluft-Fallwinde entstanden, weshalb längs der gesamten Brüstung Warmluftkonvektoren montiert wurden. Da diese aber durch die Staubaufwirbelung die weißen Wände verschmutzen, wird derzeit überlegt, im Rahmen einer auch aus anderem Grund gewünschten Bodenerneuerung unter den Bänken Fußbodenheizungen einzubauen und die kalten Fallwinde anders zu verhindern. Dazu wird erwogen, in der unteren Hälfte oder den unteren 2/3 der Fensternischen eine Klarglasscheibe vorzustellen, die einen Auffang-Hohlraum für die Fallwinde bildet, der von einer kleinen Heizung so erwärmt wird, dass die einströmende Kaltluft nicht nach innen überläuft. Diese Vorrichtung soll nur die störenden Fallwinde während der Gottesdienste oder Konzerte verhindern, für die Gesamt-Energetik wären sie unerheblich. Sofern die Vorsatzscheibe Infrarot reflektierend beschichtet wird, kann sie aber auch außerhalb der Aufheizzeit einen Nutzen stiften, weil sie die Wärmeabstrahlung nach außen reduziert.
